ТЕХНИЧЕСКОЕ ЗАКЛЮЧЕНИЕ  
№ 2014.46860/397 К/РП-ТО-01 от 21.03.2014 г.

о состоянии строительных конструкций  
объекта недвижимости, «Спортивные трибуны на 5 тысяч мест», расположенного по  
адресу: Курская область, г. Рыльск, ул. К. Либкнехта, 24 квартал.

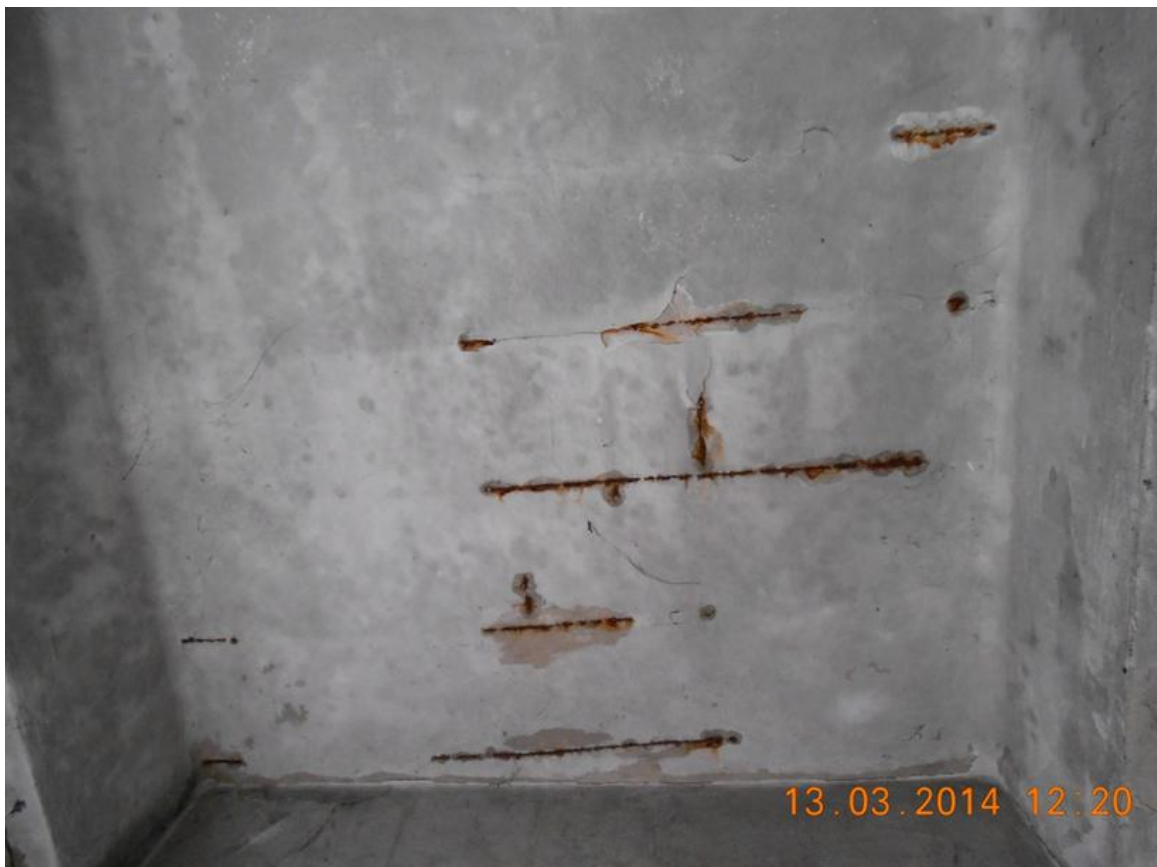
Фотография № 1

| № п/п | Наименование дефекта или повреждения | Положение в пространстве | Причины возникновения | Примечание |
|---|---|---|---|---|
| 1. | Оголение и коррозия арматуры в панелях ребристых плит покрытия | В растянутой зоне панели плиты покрытия | Нарушение температурно-влажностного режима, периодические замачивания конструкции | Фотография 1 |

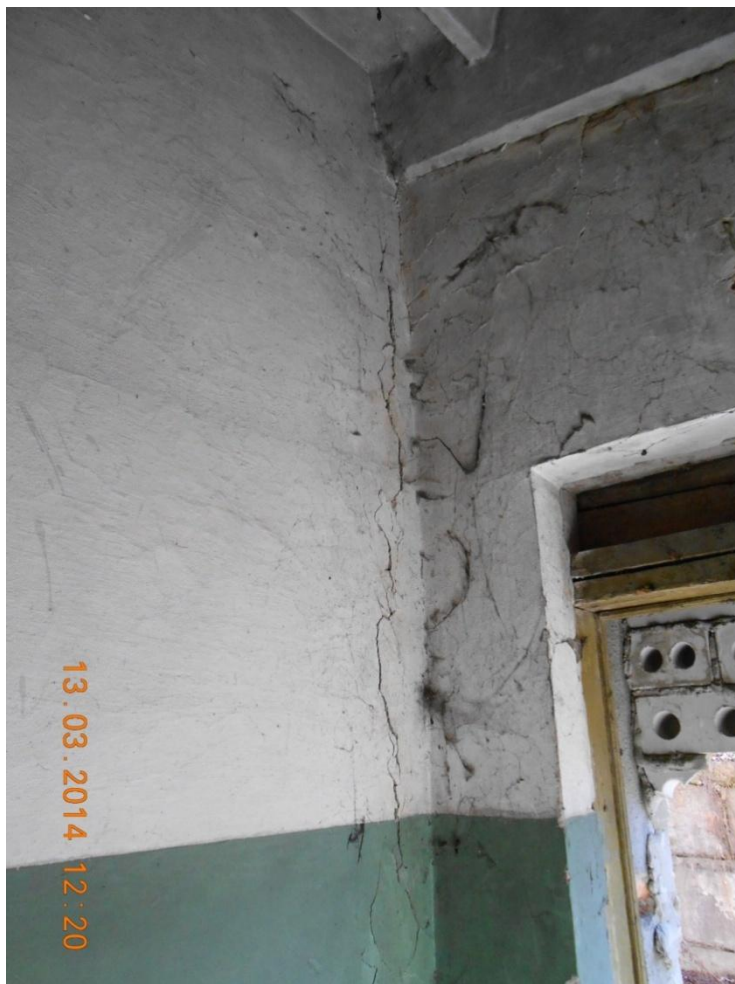
Фотография № 3

| № п/п | Наименование дефекта или повреждения | Положение в пространстве | Причины возникновения | Примечание |
|---|---|---|---|---|
| 3. | Вертикальная трещина в самонесущей стене шириной раскрытия до 3-х мм и длиной раскрытия уровня пола | От конструкций покрытия | Неравномерная осадка самонесущей конструкции | Фотография 3 |

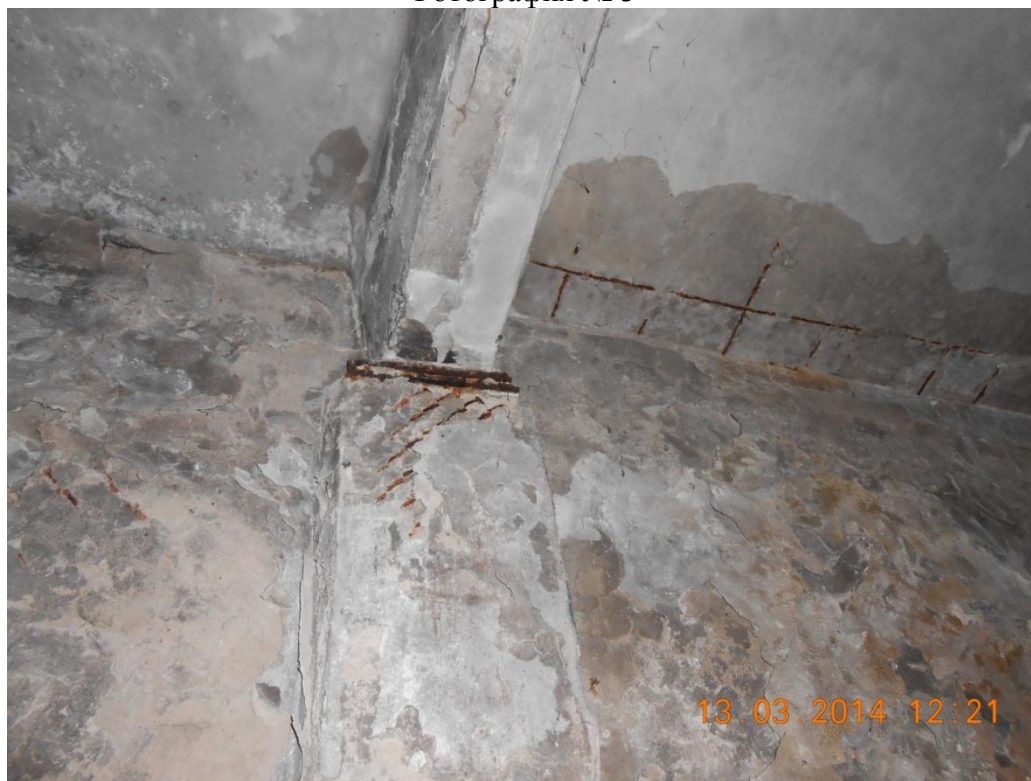
Фотография № 4

| № п/п | Наименование дефекта или повреждения | Положение в пространстве | Причины возникновения | Примечание |
|---|---|---|---|---|
| 6. | Коррозия закладных деталей с расслоением металла до 3 мм | В верхнем уровне колонн | Увлажнение конструкций, нарушенный температурно-влажностный режим. Отсутствует антикоррозийная защита стальных конструкций | Фотография 4 |

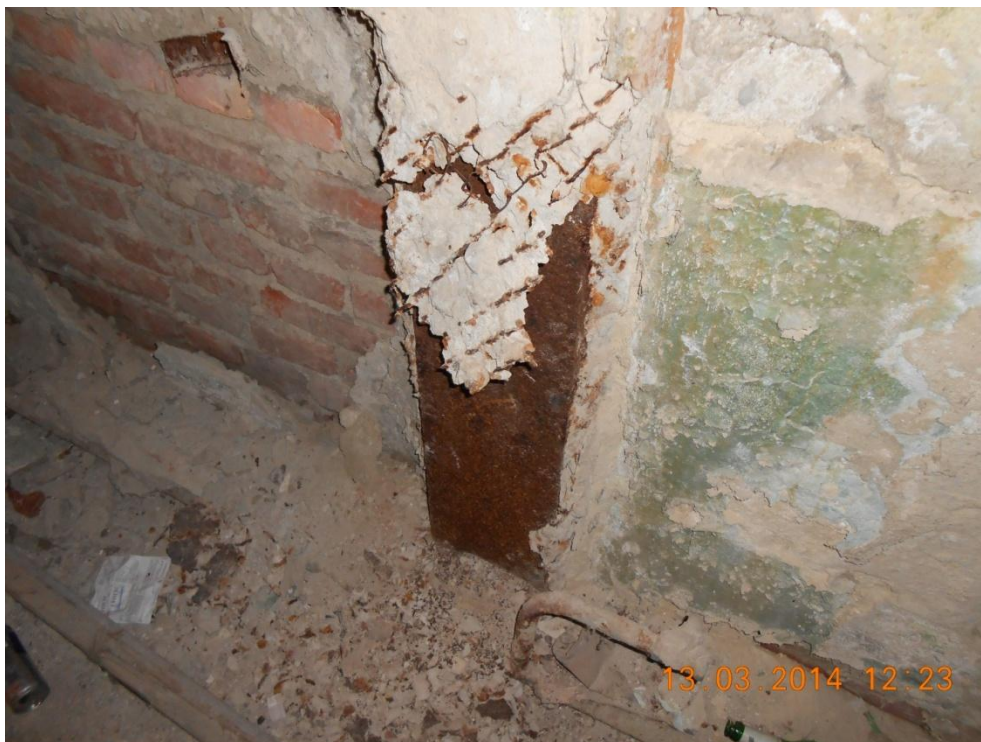
Фотография № 5

| № п/п | Наименование дефекта или повреждения | Положение в пространстве | Причины возникновения | Примечание |
|---|---|---|---|---|
| 7. | Коррозия стальных колонн с отслаиванием стали до 1 мм | По всей высоте колонн | Увлажнение конструкций, нарушенный | Фотография 5 |

| | | | температурно-влажностный режим.<br>Отсутствует антикоррозийная защита стальных конструкций | |

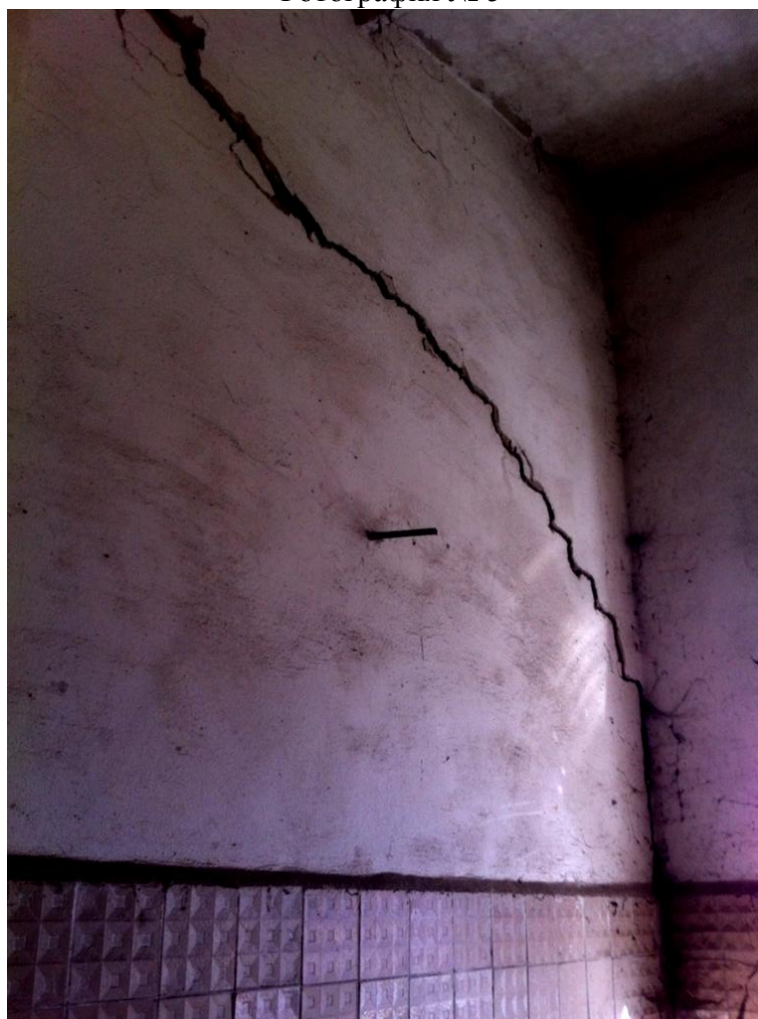
Фотография № 6

| 21. | Косая трещина. шириной раскрытия до 5,5 мм | на высоте 1,6 м от пола | Неравномерная осадка самонесущей конструкции | Фотография 6 |

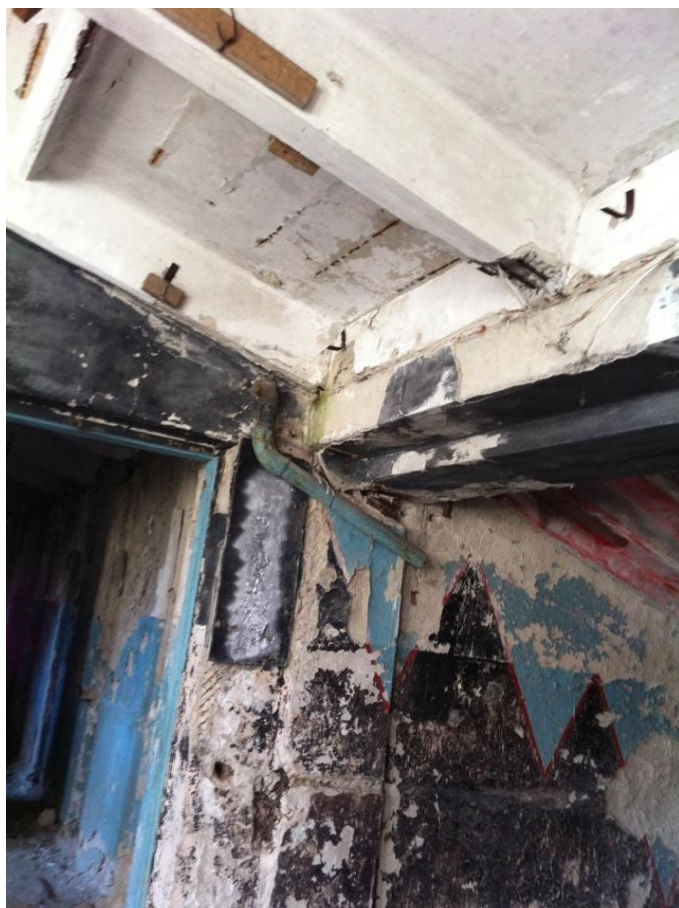
Фотография № 7

| 24. | Нарушение бетона растянутой зоны в опирной зоне ребра плиты покрытия. Оголение и коррозия арматуры | В растянутой зоне ребра плиты | Увлажнение конструкций | Фотография 7 |

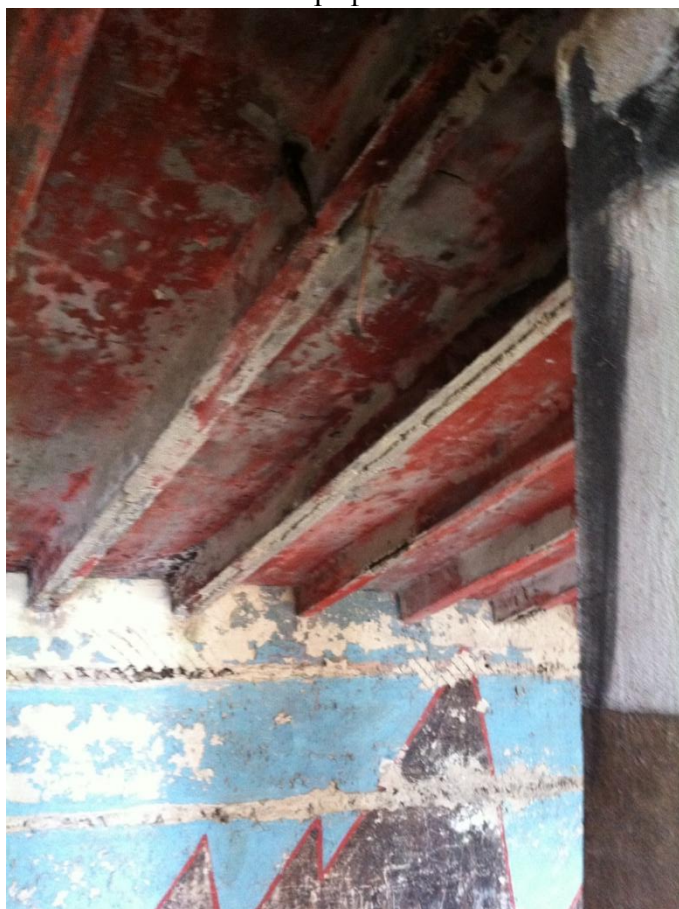
Фотография № 8

| 25. | Следы замачивания плит покрытия, разрушение несущих рёбер, оголение и коррозия арматуры, | В растянутой зоне ребра и панели плит | Нарушение температурно-влажностного режима, периодические | Фотография 8 |

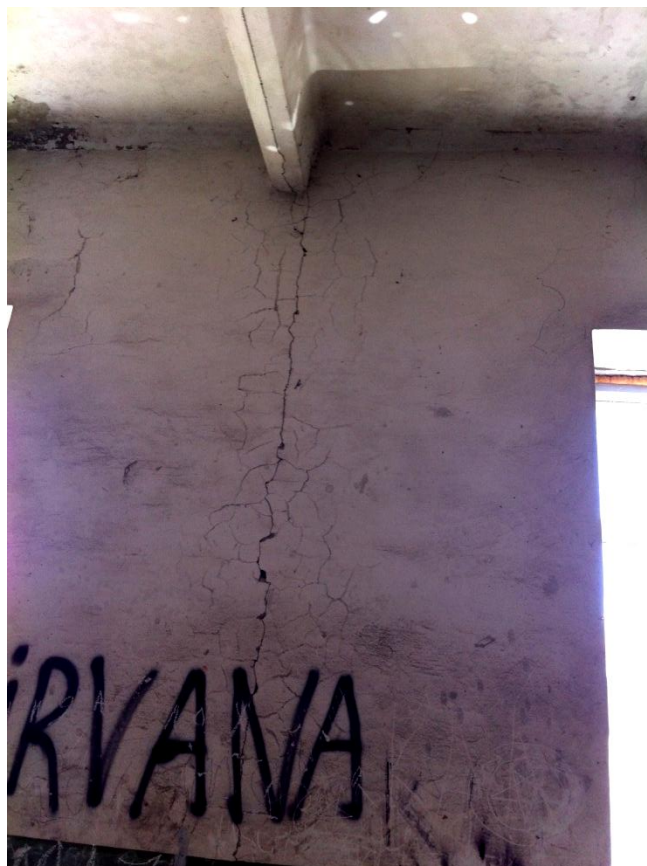
Фотография № 9

| 38. | Вертикальная трещина в несущей ограждающей стене шириной раскрытия до 1,5 мм, высота раскрытия до 4,1 м | От ребра плиты покрытия | Снижение прочности каменной кладки, точечная передача нагрузок на каменные конструкции | Фотография 9 |

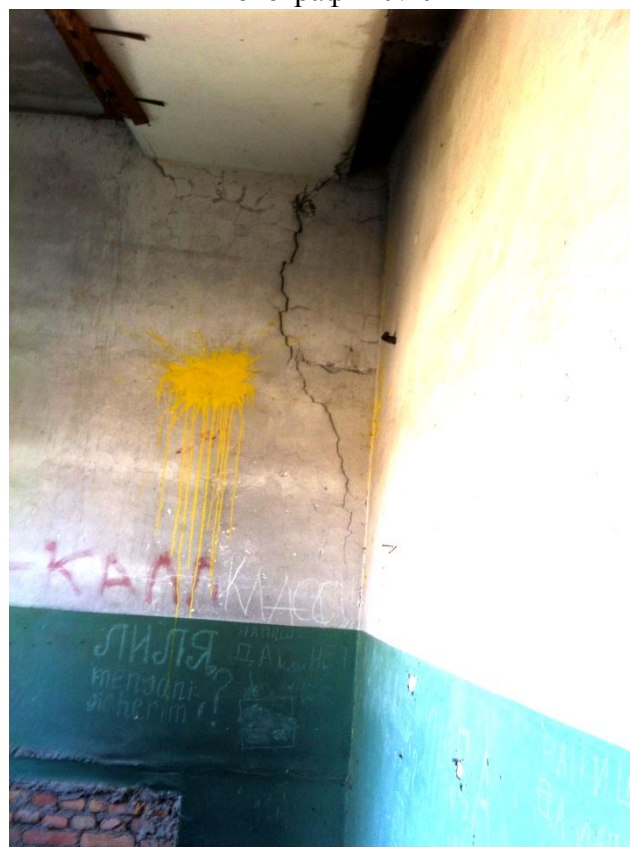
Фотография № 10

| 39. | Косая трещина в несущей ограждающей стене шириной раскрытия до 2,0 мм, высота раскрытия до 0,8 м | От ребра плиты покрытия | Снижение прочности каменной кладки, точечная передача нагрузок на каменные конструкции | Фотография 10 |
