ТЕХНИЧЕСКОЕ ЗАКЛЮЧЕНИЕ  
№ 2014.46860/397 К/РП-ТО-01 от 21.03.2014 г.

о состоянии строительных конструкций  
объекта недвижимости, «Спортивные трибуны на 5 тысяч мест», расположенного по  
адресу: Курская область, г. Рыльск, ул. К. Либкнехта, 24 квартал.

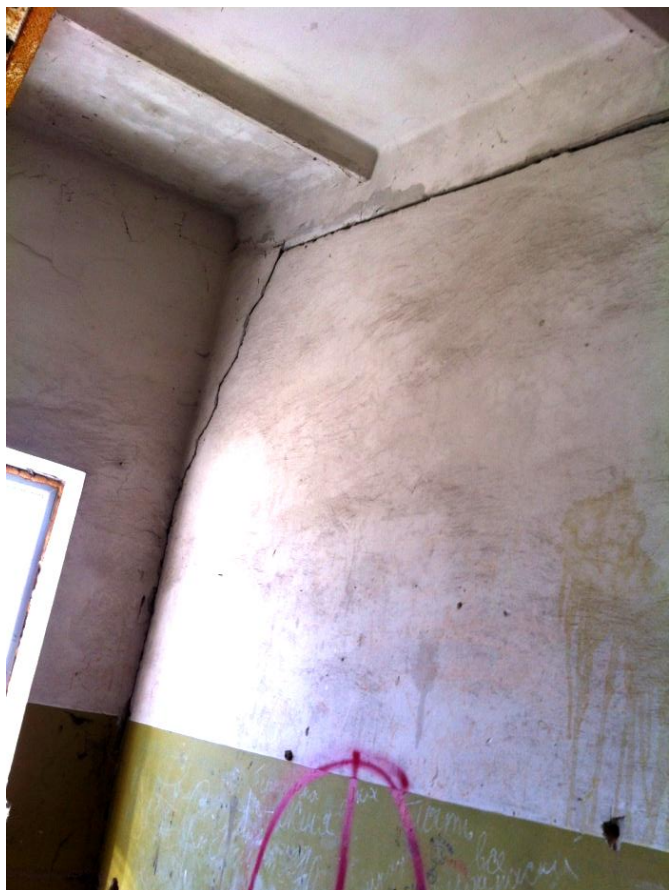
Фотография № 11

| 44. | Деформация самонесущей конструкции стены | По периметру примыкания к несущим конструкция м | Неравномерные осадки конструктивных элементов здания | Фотография 11 |

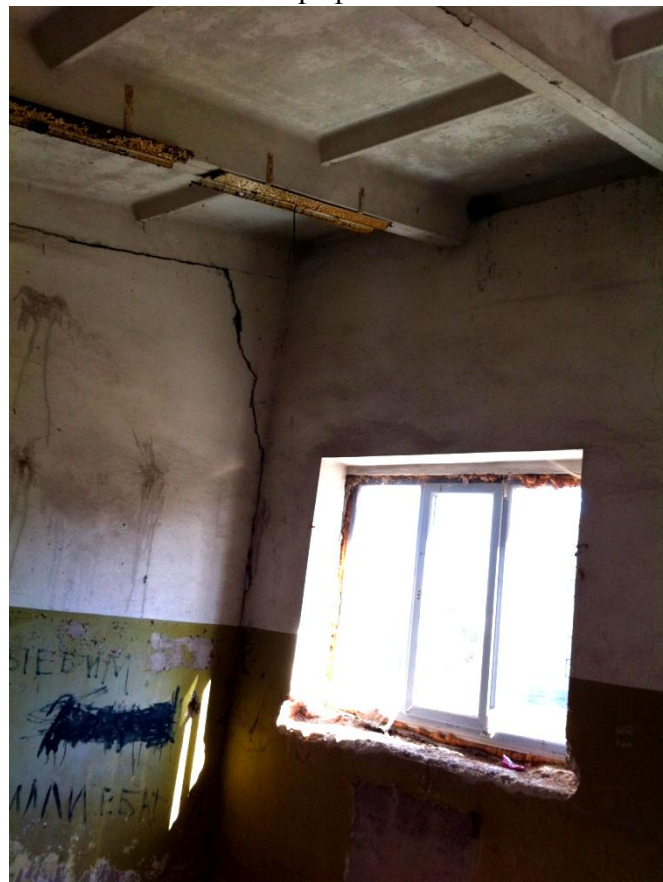
Фотография № 12

| 47. | Деформация самонесущей конструкции стены | По периметру примыкания к несущим конструкция м | Неравномерные осадки конструктивных элементов здания | Фотография 12 |

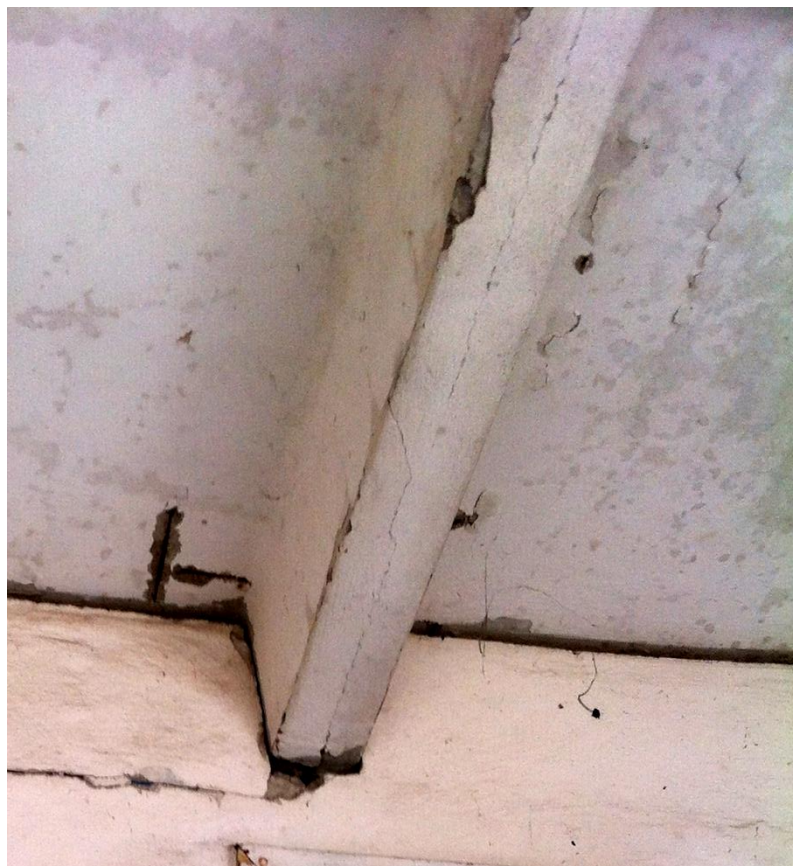
Фотография № 13

| 53. | Оголение и коррозия арматуры в панелях плит покрытия, отслаивание защитного слоя бетона арматуры в рёбрах плит покрытия. Поперечные волосяные трещины в несущих ребрах плит покрытия | В растянутой зоне плит покрытия | Нарушение температурно-влажностного режима, периодические замачивания конструкции | Фотография 13 |

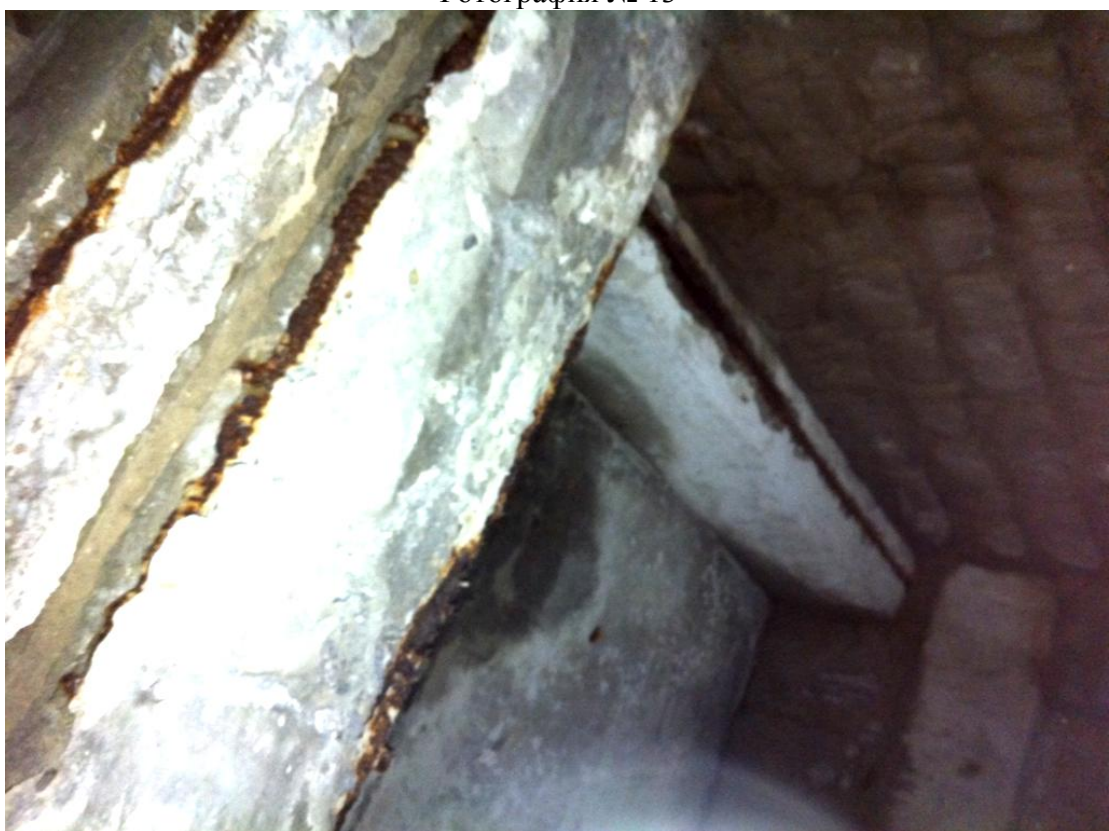
Фотография № 14

| 56. | Разрушение отделочных слоёв стен и отслаивание защитного слоя бетона арматуры в растянутой | По периметру стен и в растянутой зоне | Периодические замачивания строительных конструкций, негативное | Фотография 14 |

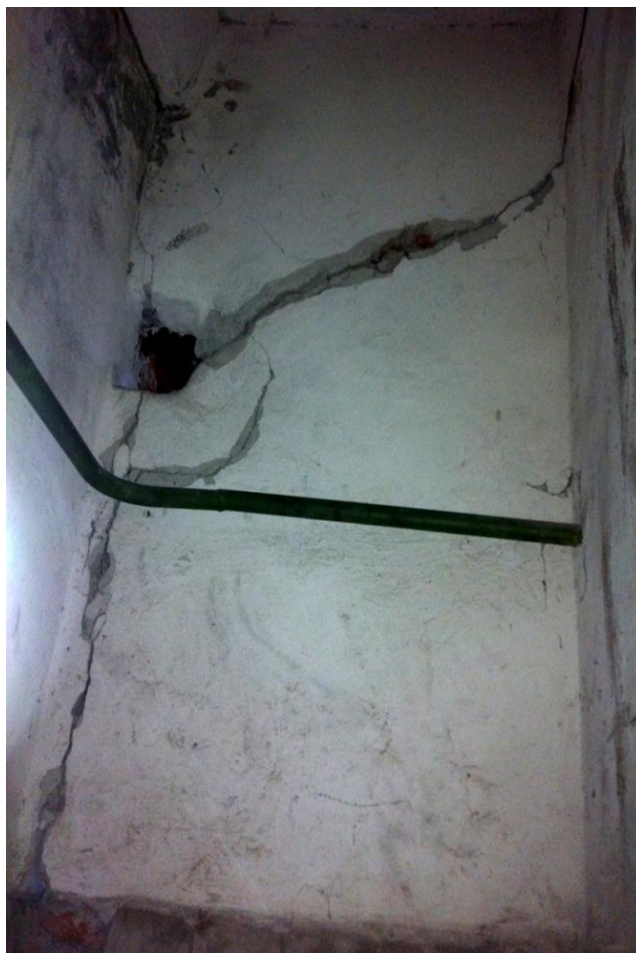
Фотография № 15

| 57. | Косая трещина в самонесущей каменной конструкции шириной раскрытия до 3 мм | на высоте 2,0 м от пола | Неравномерные осадки конструктивных элементов здания | Фотография 15 |

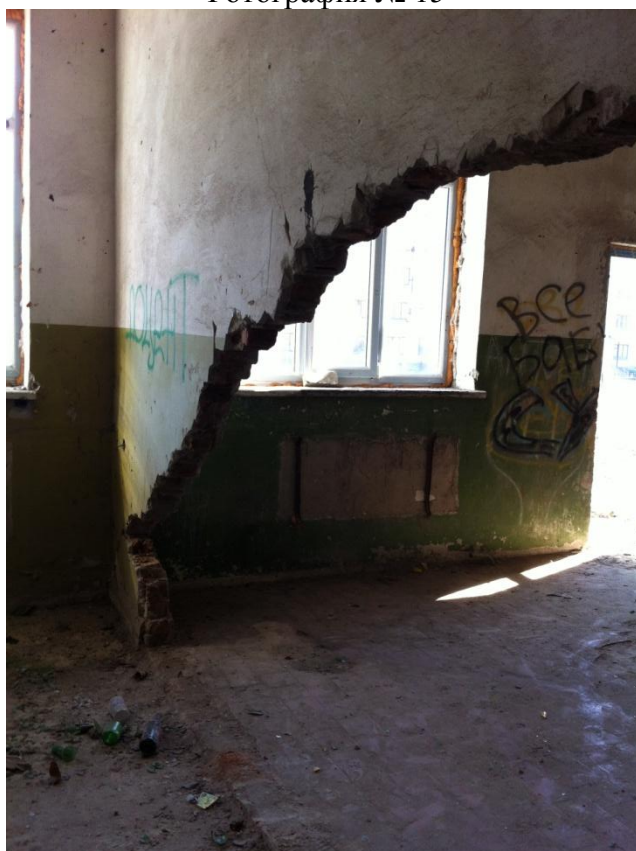
Фотография № 16

| 58. | Разрушение каменных перегородок, множественное раскрытие вертикальных и косых трещин | На 1,5м от пола | Вандализм | Фотография 16 и 17 |

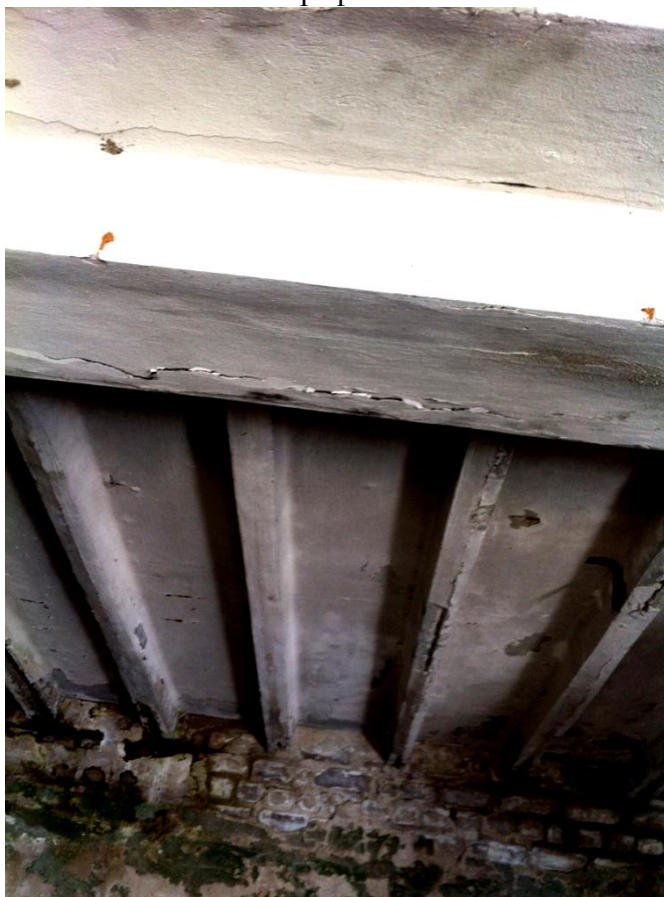
Фотография № 18

| 63. | Отслаивание защитного слоя бетона арматуры | По растянутой зоне | Нарушение температурно-влажностного | Фотография 18 |

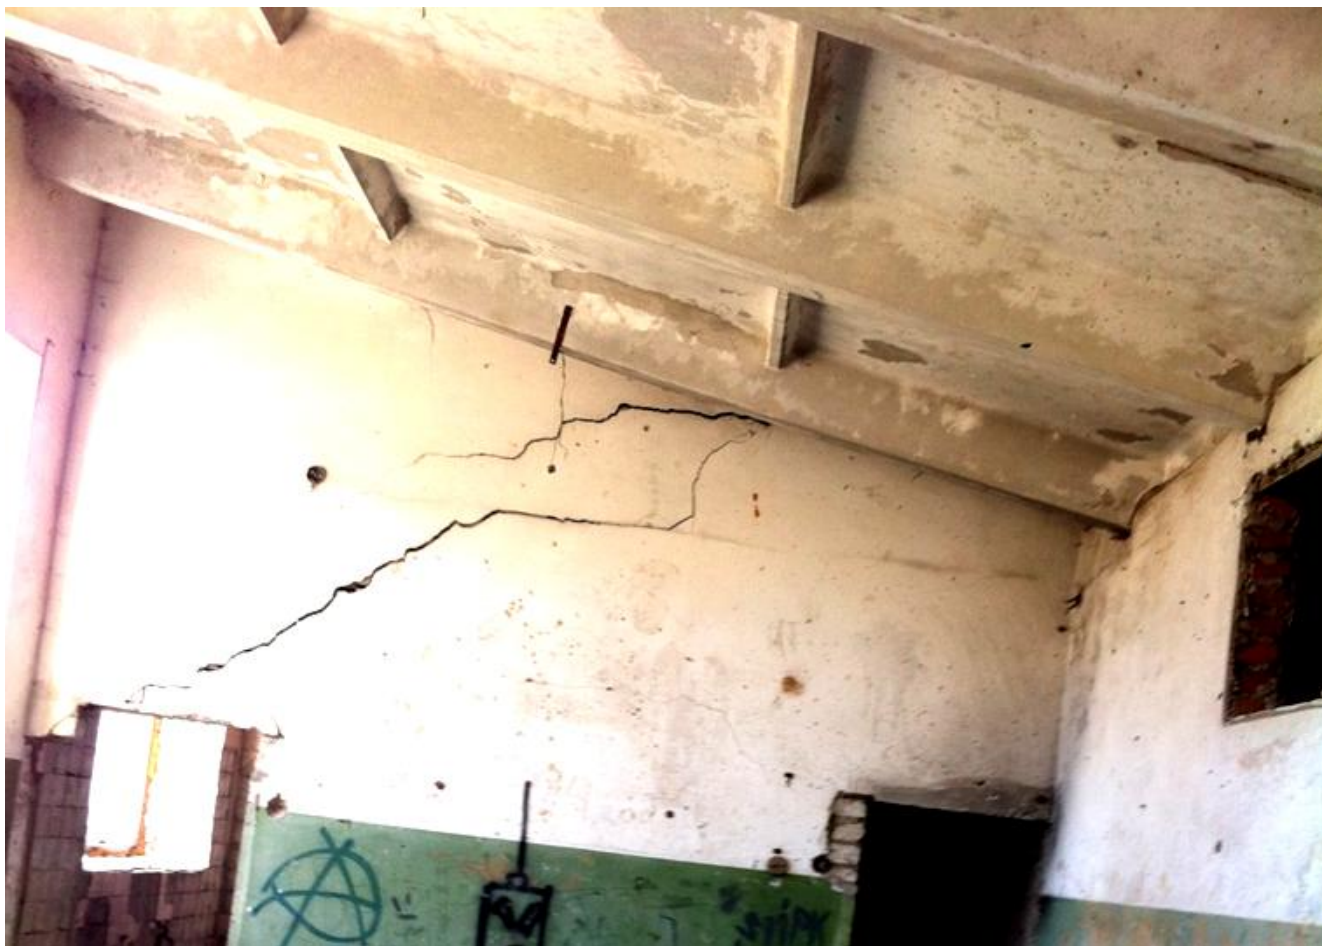
Фотография № 19

| 66. | Косые трещины с шириной раскрытия до 4 мм | Начало раскрытие трещин происходит от дверного проёма | Неравномерные осадки конструктивных элементов здания | Фотография 19 |

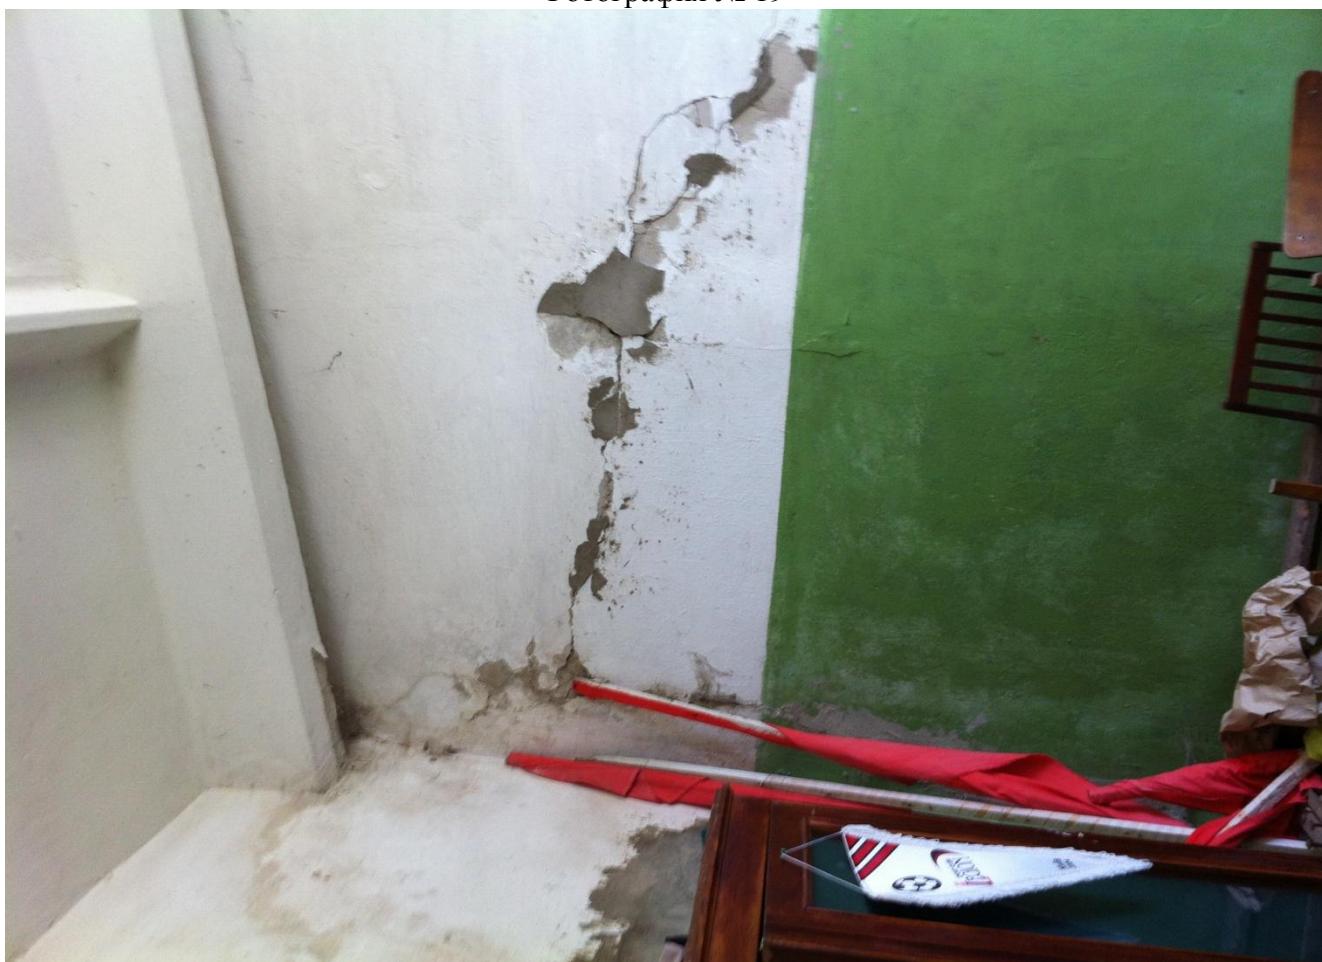
Фотография № 20

| 75. | Косая трещина в каменной самонесущей конструкции шириной раскрытия до 3 мм | Раскрытие начинается от поперечного ребра плиты покрытия | Точечная передача нагрузок на самонесущую конструкцию | Фотография 20 |

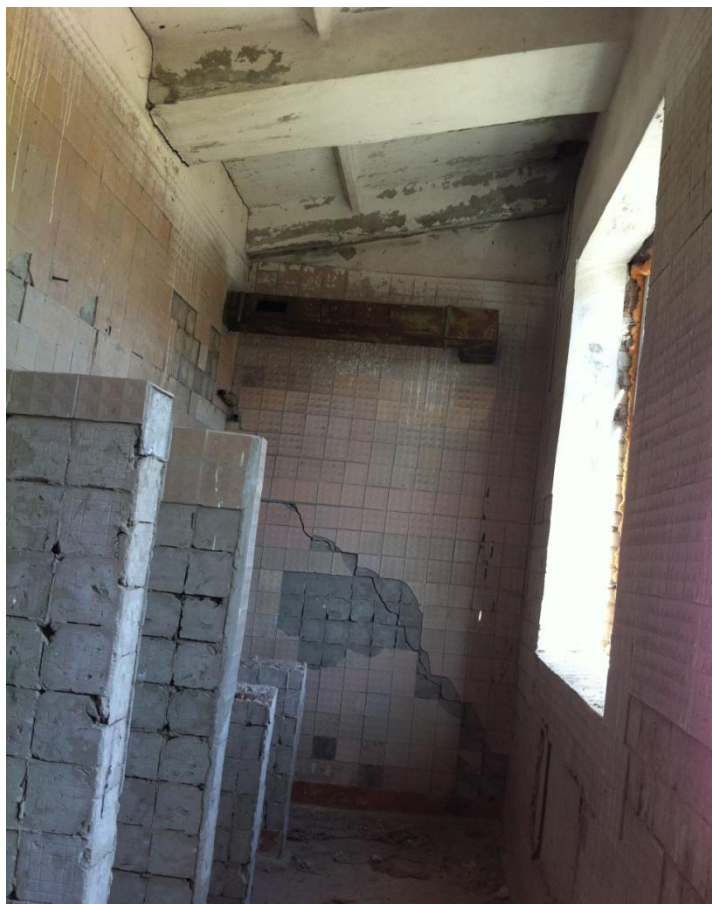
Фотография № 21

| 78. | Косая трещина в самонесущей каменной конструкции шириной раскрытия до 4 мм | на высоте 2,6 м от пола | Неравномерные осадки конструктивных элементов здания | Фотография 21 |

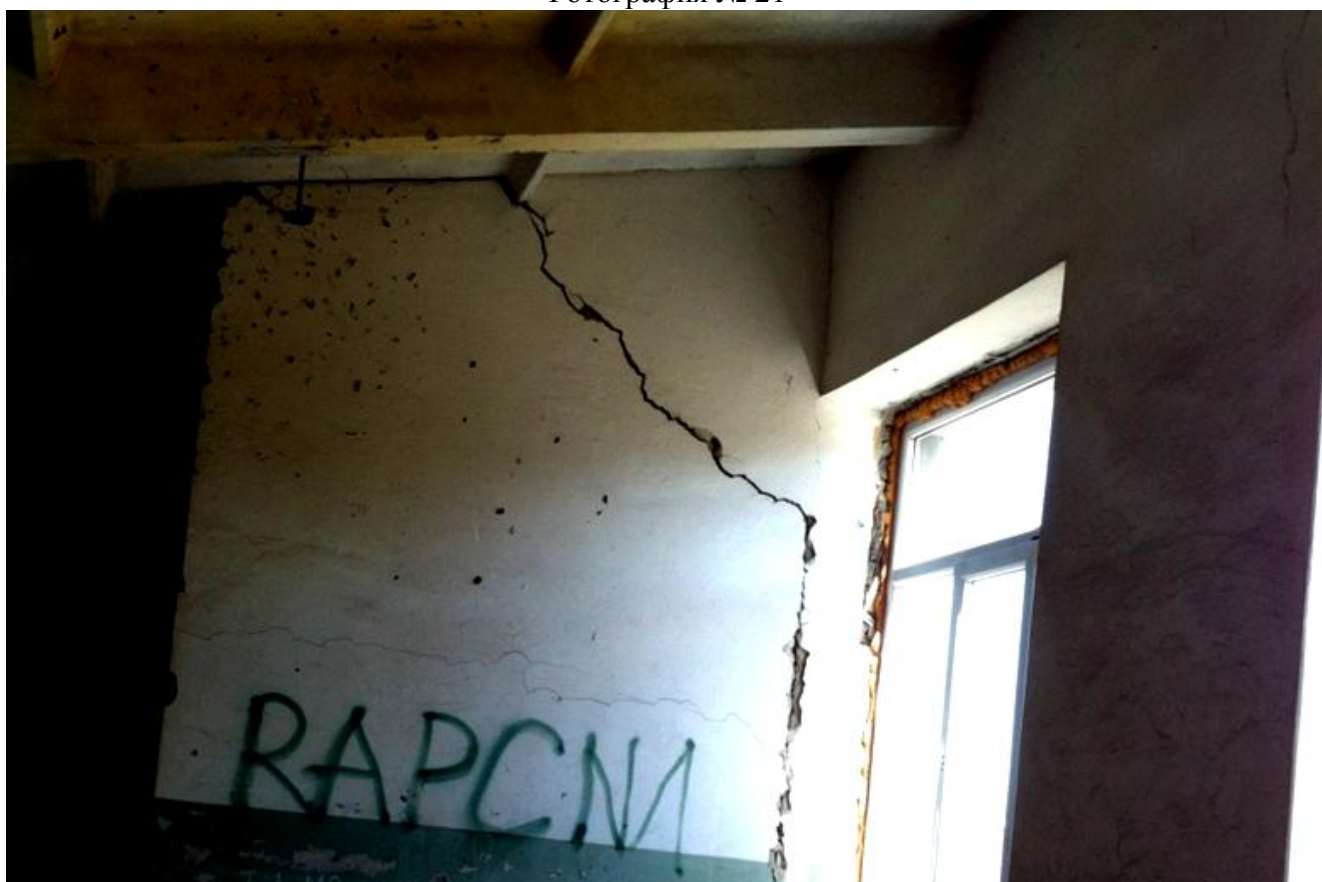
Фотография № 22

| 79. | Косая трещина в самонесущей каменной конструкции шириной раскрытия до 25 мм | на высоте 2,0 м от пола | Неравномерные осадки конструктивных элементов здания | Фотография 22 |

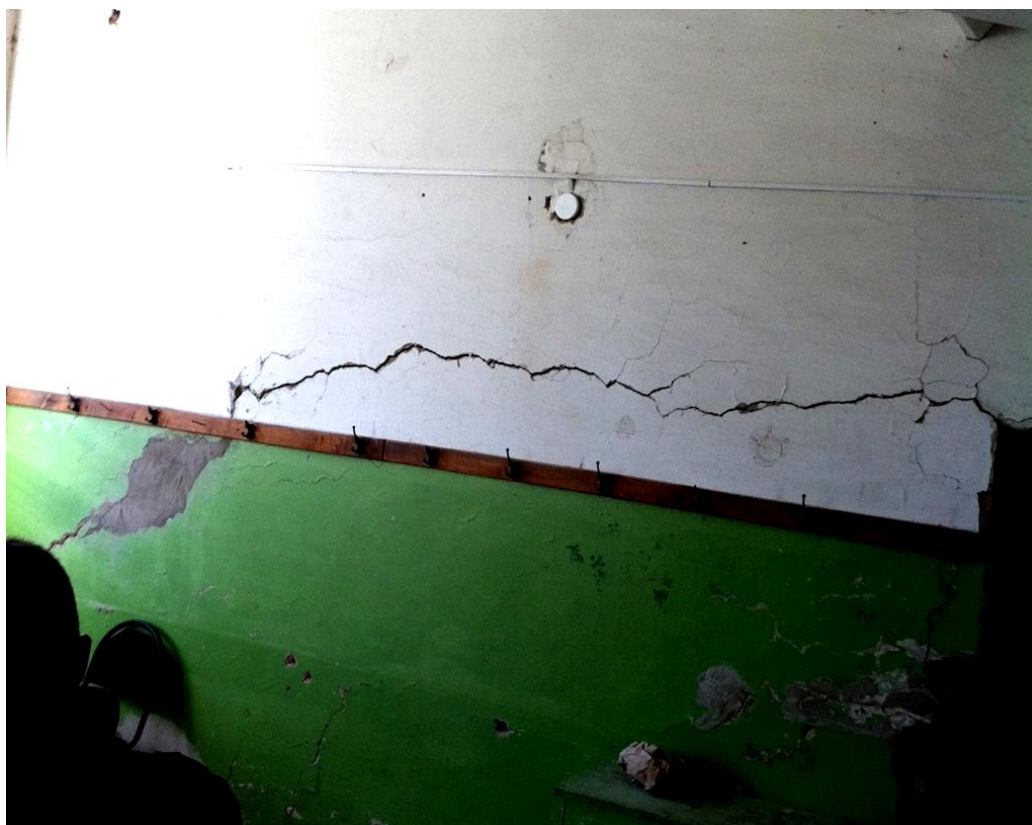
Фотография № 23

| 83. | Горизонтальная трещина в самонесущей каменной конструкции шириной раскрытия до 3,5 мм | Длина раскрытия составила 4,4 м. Начало раскрытия происходит | Неравномерные осадки конструктивных элементов здания | Фотография 23 |
